DIE NEUEN TÜRME

DER EV. KIRCHE ST. JOHANNIS ZU SCHÖNEBECK / BAD SALZELMEN

Aktuelle Mitteilungen des Kirchbauvereins Schönebeck-Salzelmen e.V.

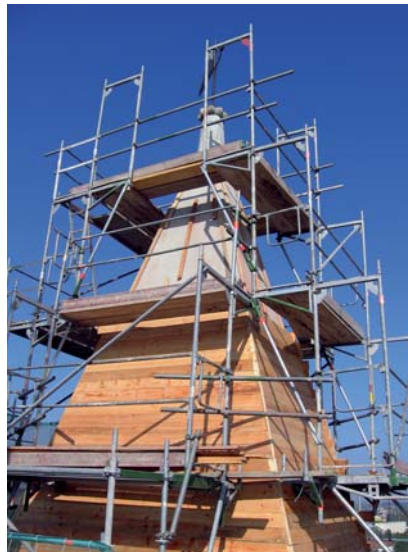
Holzschalung auf Lattung in Lüftungsrichtung

Die Bleieindeckung auf Schalung hat den wesentlichen Vorteil, dass ggf. entstehendes Kondenswasser über ein bestehendes Lüftungssystem abgeführt werden kann. Eigens angefertigte Lüftungsgitter am Anfang der Turmschäfte lassen Luft in die Zwischenräume eintreten und an der Turmspitze wieder durch Lüftungsgitter austreten. Dadurch soll ein unkontrolliertes Durchfeuchten des Mauerwerkes der Turmspitzen vermieden werden.

Und nun zur Konstruktion: Auf dem Mauerwerk wurde in Lüftungsrichtung, also immer zur Turmspitze zeigend, eine Lattung versetzt aufgedübelt. Daran wurde die Holzschalung geschraubt, auf die dann die Bleitafeln befestigt wurden. Bevor aber die Klempner mit ihren Arbeiten beginnen konnten, hatten erst die Maurer das Sagen.
