Die Dachentwässerung an der St. Johanniskirche in Bad Salzelm (Teil 2)

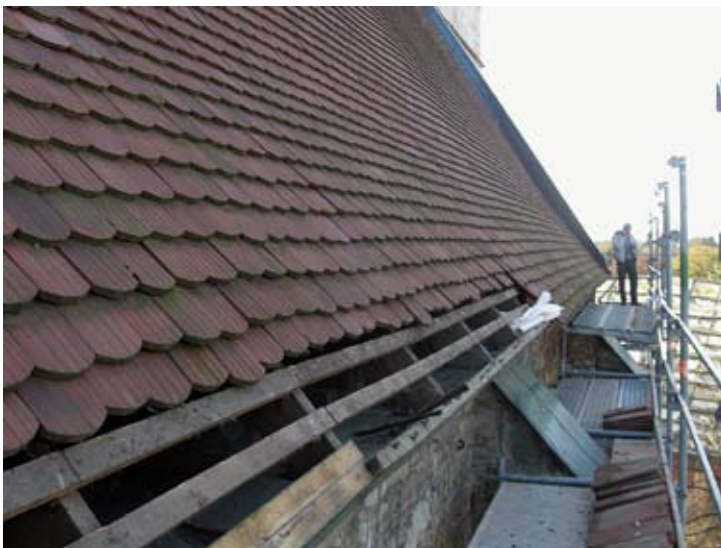
de Wasser abzuleiten. Dann füllt sich die Dachrinne so sehr, dass sie droht überzulaufen. Durch die Stützen an den Endstücken kann das gestaute Regenwasser vor dem Überlaufen kontrolliert abgeleitet werden. Achten sie bitte beim nächsten Spaziergang um die Kirche darauf und auf die anderen hier noch genannten Einzelheiten.

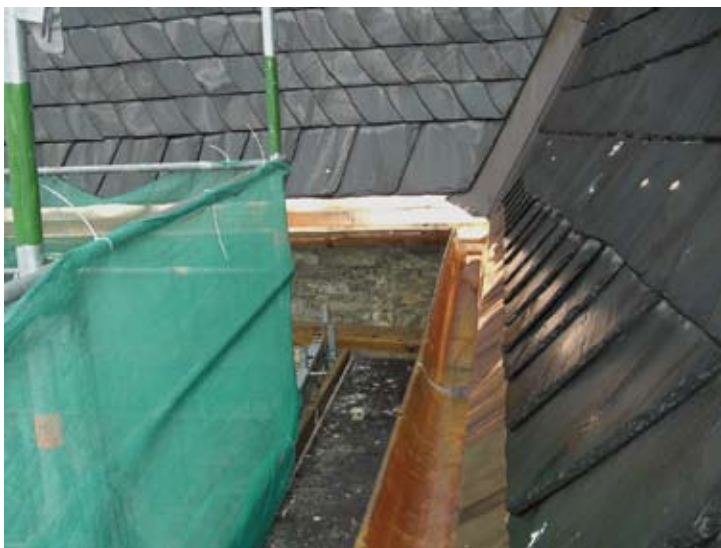
Grund von Unebenheiten in der Dachfläche Stellen, an denen die Ziegel nicht in die Rinne ragen, sondern höher stehen, so dass bei Regen das Wasser über die Rinne „schießen“ könnte. Diese Abschnitte sind mit aufgesetzten Blechen versehen worden. Das Regenwasser prallt

gegen diese Bleche und wird somit in der Rinne gehalten. Zu sehen sind diese gerade in der Pfännerstraße und in den Ecken (Übergang Kirchenschiff / Chorbereich). Betrachtet man die Fallrohre, so kann man erkennen, dass kaum Bögen verwendet worden sind. Erfahrungsgemäß sind Bögen die Bereiche, in denen Verstopfungen auftreten können.

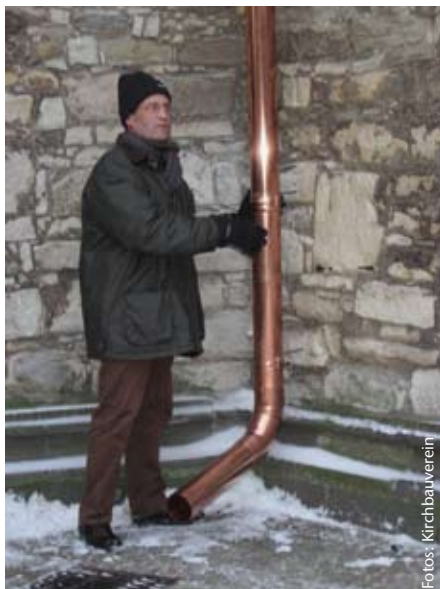
Ursprüngliche Planungen sahen vor, den unteren Bereich der Fallrohre, ca. die ersten 3,00 m mit beschichteten Kunststoffrohren auszuführen. Möglichen Diebstählen der Kupferrohre sollte damit vorgebeugt werden. In unserer sozialen Marktwirtschaft kann man eigentlich fast alles kaufen, aber kupferfarbene Fallrohre haben wir für den dort verwendeten Durchmesser nicht bekommen.

Die Gemeinde hat sich dann auch für die Verwendung von Kupferrohren ausgesprochen.
