# DIE NEUEN TÜRME

DER EV. KIRCHE ST. JOHANNIS ZU SCHÖNEBECK / BAD SALZELMEN

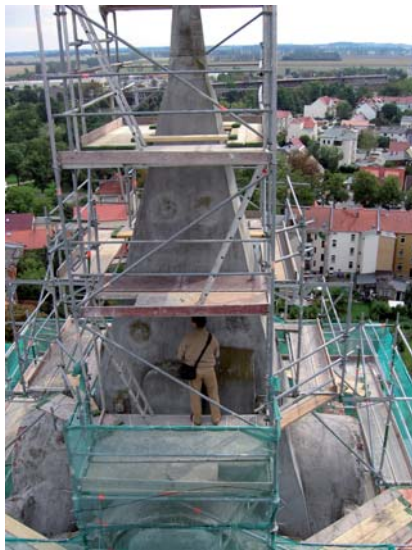
Putzsanierung an den zu verblechenden Bereichen

In den zu verblechenden Bereichen wurde lockerer Putz entfernt, geschädigte Steine ausgetauscht, Unebenheiten ausgeglichen, so dass ein sicherer Halt der Unterkonstruktion gewährleistet werden konnte.

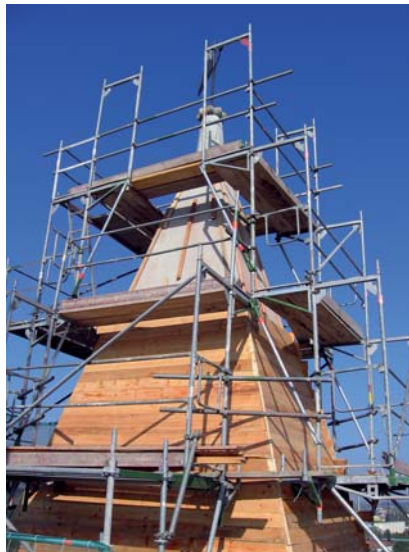
Holzschalung auf Lattung in Lüftungsrichtung

Die Bleieindeckung auf Schalung hat den wesentlichen Vorteil, dass ggf. entstehendes Kondenswasser über ein bestehendes Lüftungssystem abgeführt werden kann. Eigens angefertigte Lüftungsgitter am Anfang der Turmschäfte lassen Luft in die Zwischenräume eintreten und an der Turmspitze wieder durch Lüftungsgitter austreten. Dadurch soll ein unkontrolliertes Durchfeuchten des Mauerwerkes der Turmspitzen vermieden werden.

Und nun zur Konstruktion: Auf dem Mauerwerk wurde in Lüftungsrichtung, also immer zur Turmspitze zeigend, eine Lattung versetzt aufgedübelt. Daran wurde die Holzschalung geschraubt, auf die dann die Bleitafeln befestigt wurden. Bevor aber die Klempner mit ihren Arbeiten beginnen konnten, hatten erst die Maurer das Sagen.

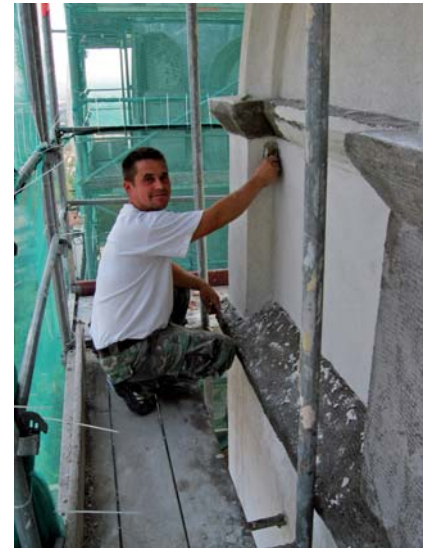
Putzarbeiten am Turmmauerwerk

Die senkrechten Flächen der Giebelaufsätze und das Turmmauerwerk wurden für die Putzarbeiten vorbereitet. Dazu musste sämtlicher Putz abgeschlagen und die freigelegten Fugen circa ein bis zwei Zentimeter tief ausgekratzt werden.

Das jetzt auf die Außenflächen aufgetragene Putzsystem weist eine hohe Salzresistenz auf. Es verfügt über die Fähigkeit, durch einen hinreichend großen Porenraum Salze in hohen Mengen aufzunehmen. Dieses, auch handelsüblich als Sanierputz bezeichnete Putzsystem, ist hier auf die außergewöhnliche Beanspruchung abgestimmt worden.

Der Sanierputz besteht aus mehreren Lagen, dem Spritzbewurf, dem Porengrundputz und dem Deckputz. Zum Schluss erhalten die Putzflächen einen Anstrich.

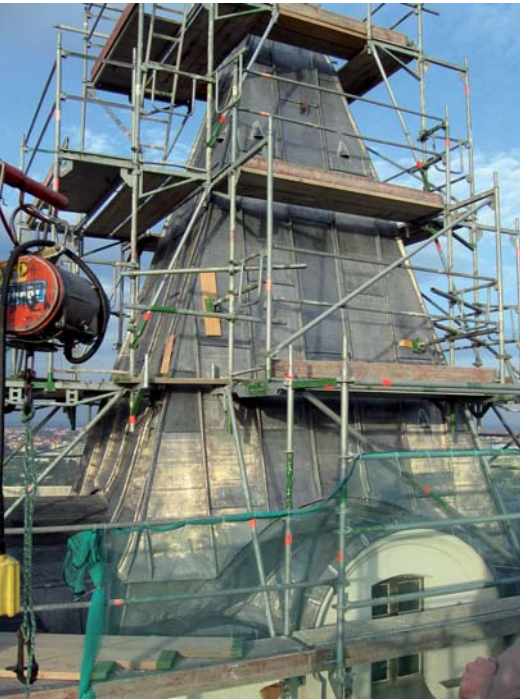
Fertige Bleistehfalzdeckung am Nordturm

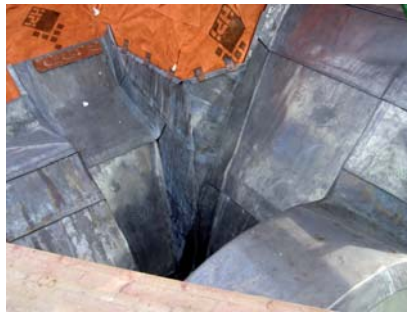
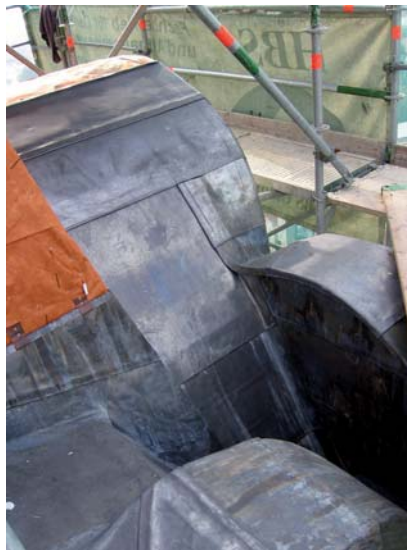
Aufwändige Konstruktionen dienen dem kontrollierten Sammeln und Abführen des Regenwassers

Die Gesamtfertigstellung ist für Mai 2007 geplant. Bis dahin ist noch viel zu tun. Alle begehbaren Flächen der Turmumläufe werden ebenfalls mit einer Bleiabdeckung versehen. Eine Aufkantung der Bleistehfalzdeckung schützt das aufgehende Mauerwerk der Turmhelme vor Spritzwasser. Wasserspeier halten das gesammelte Wasser vom Turm fern. Damit die Turmumläufe auch weiterhin der Öffentlichkeit zugänglich bleiben, werden Trittroste aus Holz zum Schutz der Bleistehfalzdeckung verlegt. Von der jetzt ausgeführten Maßnahme erwartet die Kirchengemeinde auf lange Sicht einen wartungsarmen Schutz der beiden Turmspitzen.
