# Die Dachentwässerung an der St. Johanniskirche in Bad Salzelmen (Teil 2)

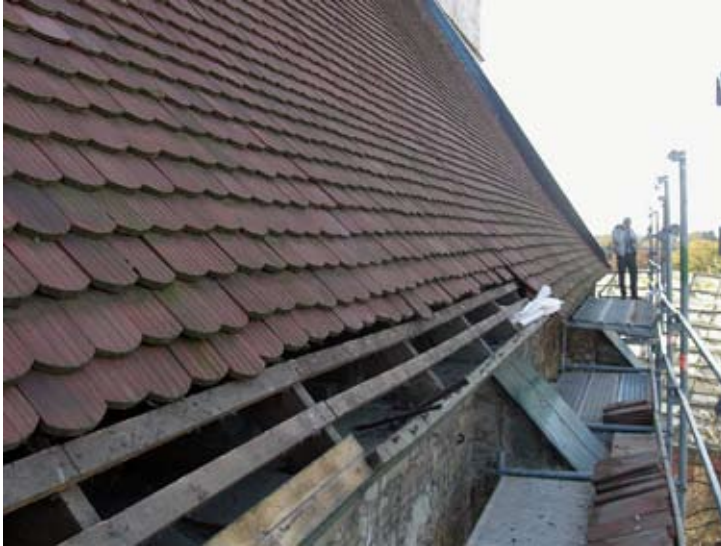
de Wasser abzuleiten. Dann füllt sich die Dachrinne so sehr, dass sie droht überzulaufen. Durch die Stützen an den Endstücken kann das gestaute Regenwasser vor dem Überlaufen kontrolliert abgeleitet werden. Achten sie bitte beim nächsten Spaziergang um die Kirche darauf und auf die anderen hier noch genannten Einzelheiten.

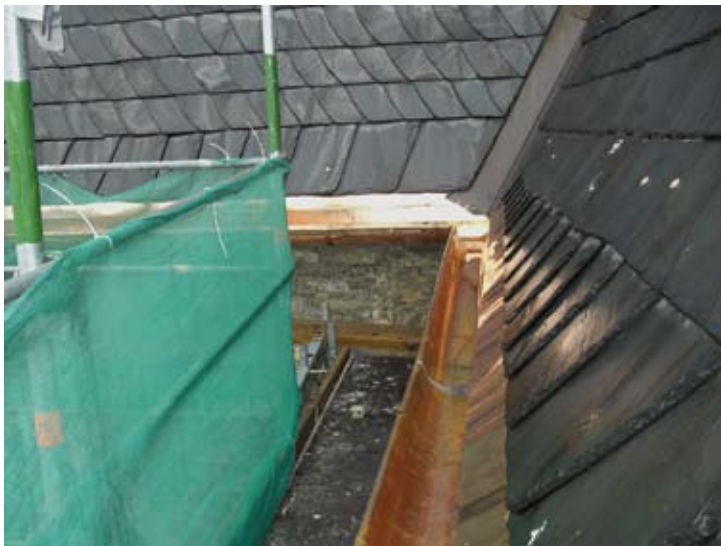
Grund von Unebenheiten in der Dachfläche Stellen, an denen die Ziegel nicht in die Rinne ragen, sondern höher stehen, so dass bei Regen das Wasser über die Rinne „schießen“ könnte. Diese Abschnitte sind mit aufgesetzten Blechen versehen worden. Das Regenwasser prallt

gegen diese Bleche und wird somit in der Rinne gehalten. Zu sehen sind diese gerade in der Pfännerstraße und in den Ecken (Übergang Kirchenschiff / Chorbereich). Betrachtet man die Fallrohre, so kann man erkennen, dass kaum Bögen verwendet worden sind. Erfahrungsgemäß sind Bögen die Bereiche, in denen Verstopfungen auftreten können.

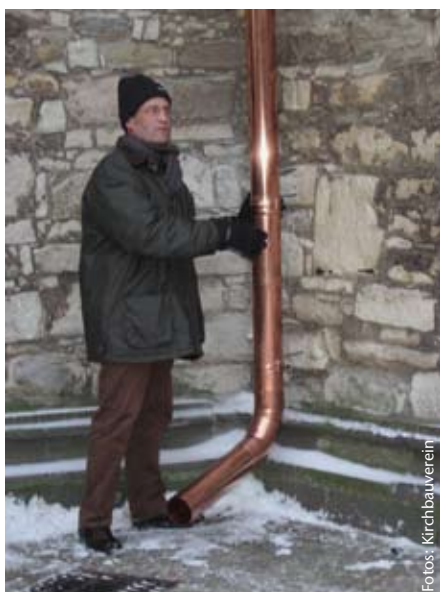
Ursprüngliche Planungen sahen vor, den unteren Bereich der Fallrohre, ca. die ersten 3,00 m mit beschichteten Kunststoffrohren auszuführen. Möglichen Diebstählen der Kupferrohre sollte damit vorgebeugt werden. In unserer sozialen Marktwirtschaft kann man eigentlich fast alles kaufen, aber kupferfarbene Fallrohre haben wir für den dort verwendeten Durchmesser nicht bekommen.

Die Gemeinde hat sich dann auch für die Verwendung von Kupferrohren ausgesprochen.
