Das Gestühl der Familien Dieskau und Geyer

**Aktuelle Mitteilungen des Kirchbauvereins
Schönebeck-Salzelmen e.V.**

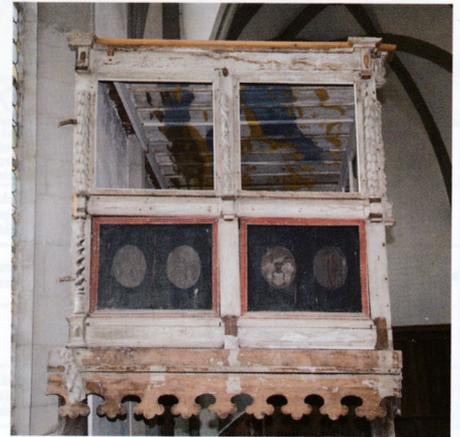
Vorzustand westliche Seitenansicht

Eine Verbindung zum Kirchbauverein bestand schon seit den frühen 90er Jahren des letzten Jahrhunderts. Zu der Zeit wurden Reparaturen an den Stützen der Schülerempore vorgenommen. Die späteren großen Maßnahmen im Innenraum sollten erst noch folgen. Zu der Zeit war schon der desolate Zustand der Loge erkennbar. Somit erfolgte schon im Jahr 1992 im Rahmen eines Studentenpraktikums eine Teildemontage wichtiger Ausstattungstücke wie die bemalte Decke und die beiden Wappen. Ein Wiedereinbau der Decke erfolgte dann 1993. Die beiden Wappen wurden vorsorglich in einem sicheren Raum eingelagert. Für eine grundlegende Restaurierung mussten erst alle statisch relevanten Schäden behoben sein. Die dafür notwendigen Maßnahmen erfolgten dann im Jahr 2004. Die grundhaft sanierten Fundamentsockel der Säulen der Nordempore schufen die Voraussetzung für den Beginn der langen geplanten Restaurierung des hängenden Stuhls an der Nordwand der Kirche im Zeitraum 2019-20. In 3 m Höhe über der Langhausempore im nördlichen Seitenschiff steht die Loge auf 4 Pfosten und „hängt“ an der Nordwand zwischen 2 Fenstern. Daher der Name hängender Stuhl. Die Loge soll bauzeitlich um 1680 entstanden sein. Die Prüfung und Ausrichtung der Holzverbindungen innerhalb des Gefüges der Loge war daher eine wichtige Voraussetzung für die geplante Nutzung. Die Absenkung der beiden vorderen Stützen zusammen mit Teilen der Nordempore und das starre Verbleiben der beiden hinteren Wandstützen führten über den Zeitraum des allmählichen Absinkens zu einer asymmetrischen Verschiebung der beiden seitlichen Rahmenkonstruktionen sowie der mit der Loge festverbundenen Wendeltreppe. Die bemalten Brüstungsfüllungen der Westwand verkeilten sich. Nach der Prüfung der beiden vorderen Stützen ergab der Befund im Bereich der Fußpunkte eine bereits erfolgte Anhebung beider Stützen um 3 Zentimeter. Die dafür verwendeten untergelegten Holzkeile waren bereits geschädigt. Auch wegen der mangelhaften Ausführung wurden die Unterleghölzer ausgetauscht und gleichzeitig die Loge im vorderen Bereich um weitere 5 cm angehoben, neu unter-

baut und gesichert. Mit dem Ergebnis einer spannungsfreien Ausrichtung aller Füllungen und Holzverbindungen. Die bemalten Oberflächen die im Jahr 1881 letztmals neu gefasst wurden haben die lange Standzeit nicht unbeschadet überstanden. Die ersten Reinigungsversuche der Bestandsfassung zeigten schnell, dass die aufliegenden Staubschichten nur sekundär für das graue Erscheinungsbild verantwortlich waren. Primär sind hier dunkle Schichten die bereits in den Kreidegrund diffundiert sind zu nennen. Die Loge steht unmittelbar neben den Lüftungsschlitzen im Emporenfußboden der ehemaligen Heizanlage, die bis in die 80er Jahre des letzten Jahrhunderts betrieben wurde.

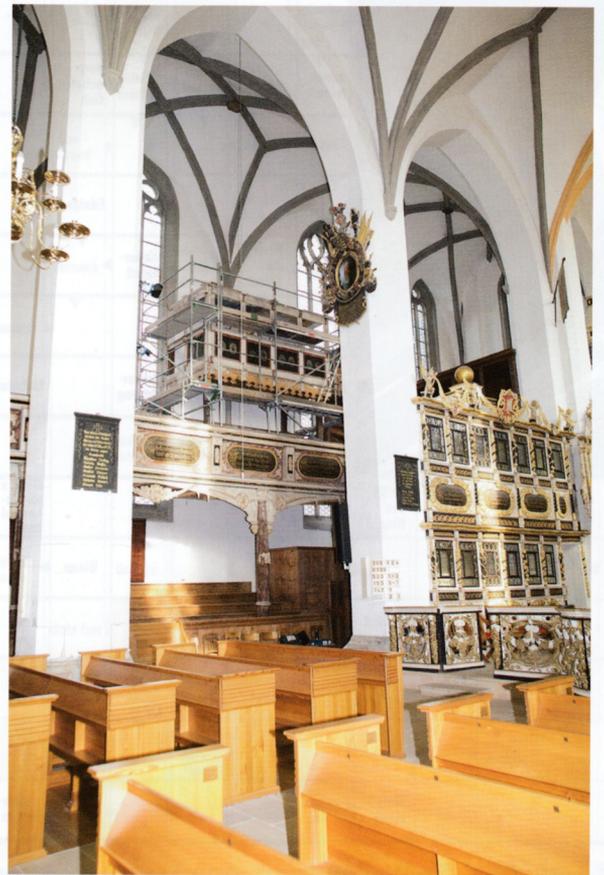
Ansicht während der Restaurierung im Oktober 2019

Nicht zuletzt wegen dieser ungewollten Verfärbung erfolgte die Ausführung der zweiten Variante der in der Restaurierungskonzeption beschriebenen, lasierenden Überarbeitung der gesamten weiß gefassten Fläche. Die holzsichtigen Bereiche wie der gewendelte Treppenaufgang und die Innenseite der Loge wurden mittels Seifenlauge und Schwamm gereinigt. Die beiden Schnitzwappen, wobei hier nur eines der Familie Dieskau zugeordnet werden konnte, wurden holzkonservatorisch bearbeitet. Es erfolgte die Zuordnung und Befestigung aufgefundener Teile in das Gesamtbild. Die Farbgebung erfolgte nach Befund und wurde als partielle Neufassung mit anschließender Flächenretusche ausgeführt. Ein weiterer wichtiger Punkt war die Rekonstruktion fehlender architektonischer Elemente an den Sichtseiten der Loge. Säulenpostamente bzw. Kapitelle mit profilierten Leisten wurden ergänzt. Zwischen den Blattgirlanden und den Kapitellen erfolgten Rekonstruktion und Ergänzung einer stilisierten Aufhängung, analog zur Schauseite des Pfännerstuhles, als kettenförmige Verbindung. Zur Rekonstruktion

der gedrechselten Säulen konnten die beiden originalen Säulen als Vorlage dienen. Fehlende Leisten wurden ergänzt. Im Bereich des unteren Blattzahnleiste wurden ebenfalls fehlende Teile erneuert. Die Teilstücke der alten Festons wurden zugeordnet und am nachgewiesenen Befestigungsort wieder angebracht. Eine Rekonstruktion fehlender Teile erfolgte nicht. Die Herstellung und Gewährleistung der Begehrbarkeit von Treppe und Loge war ein wichtiger Grund der Restaurierung.

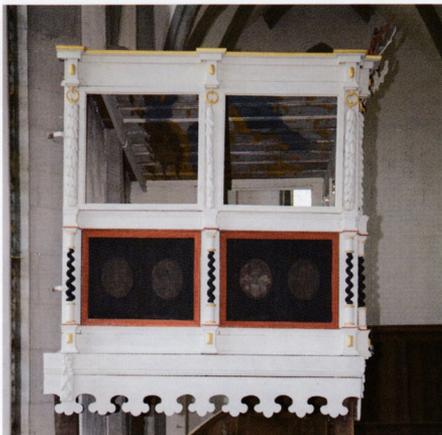
Endzustand westliche Seitenansicht

Die dafür notwendige Stabilisierung und Ausrichtung der gewendelten Treppe erfolgte analog zur Neuausrichtung der Loge, da beide Konstruktionen fest mit einander verbunden sind. Im Antritt der umlaufenden Brüstung wurde die fehlende Funktion der Zuglastung wiederhergestellt. Dazu wurde ein Pfosten an das untere Ende des Handlaufes gesetzt. Dieser soll die Zugkräfte, die beim Begehen der Stufen auftreten, aufnehmen. Gleichzeitig wurde durch das Anschlagen einer Tür die Verschließbarkeit des Aufganges ermöglicht.

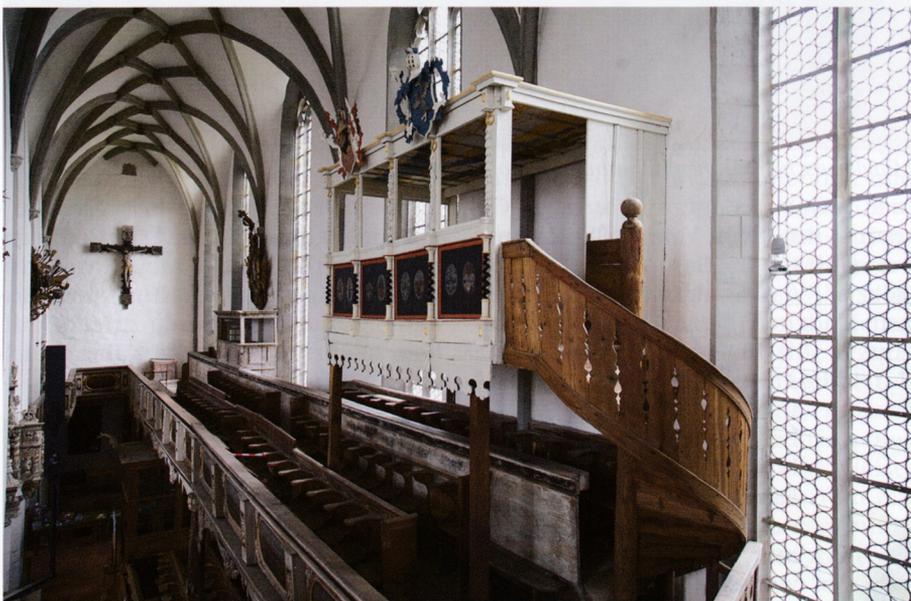
Endzustand Ansicht aus der Seitenloge nach Westen. Hinten der neue Standort des Kreuzes.

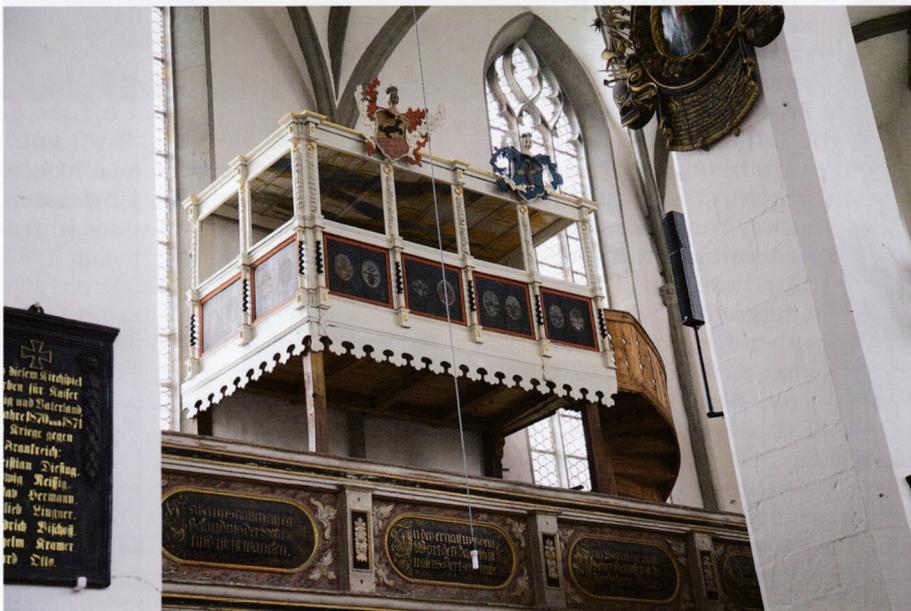
Endzustand Ansicht aus dem Kirchenraum nach Norden

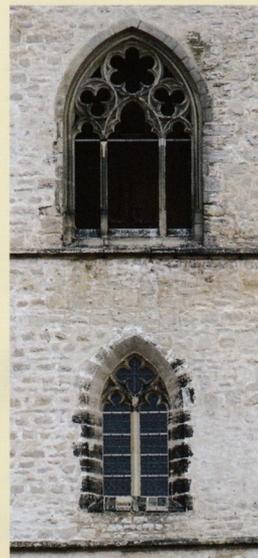
Die nächste große Aufgabe, vor der die Kirchengemeinde und der Kirchbauverein stehen, ist die dringend notwendige Überholung des großen Turmfensters durch Steinmetze und die Verglasung des Fensters. Im Zeitraum 1996 bis 2004 wurden alle 14 Fenster im Kirchenschiff und das kleine im Turmraum erneuert. Über diesem kleinen Turmfenster befindet sich ein großes Fenster, das Schäden am Stab- und Maßwerk aufweist und zur Zeit durch

eine Bretterwand verschlossen wird. Die notwendigen Arbeiten sind nicht billig und nur durch gemeinsame Anstrengungen durch die Kirchengemeinde und viele Sponsoren und Spender zu realisieren. Auch der Kirchbauverein will einen finanziellen Beitrag für dieses Bauvorhaben leisten und bittet seine Mitglieder um eine Spende. Wir beabsichtigen, so ähnlich wie bei der Finanzierung der Kirchenbänke, die Spender, die einen Betrag von 250,- € oder mehr spenden, auf einer Tafel neben dem großen Turmfenster aufzuführen.
